EVALUASI KESTABILAN LERENG TAMBANG DI PIT TAMBANG AIR LAYA (TAL) BARAT SEKUEN JANUARI 2017 PENAMPANG C-C' PT. BUKIT ASAM (PERSERO) TBK. TANJUNG ENIM, SUMATERA SELATAN

Yoszi Mingsi Anaperta¹

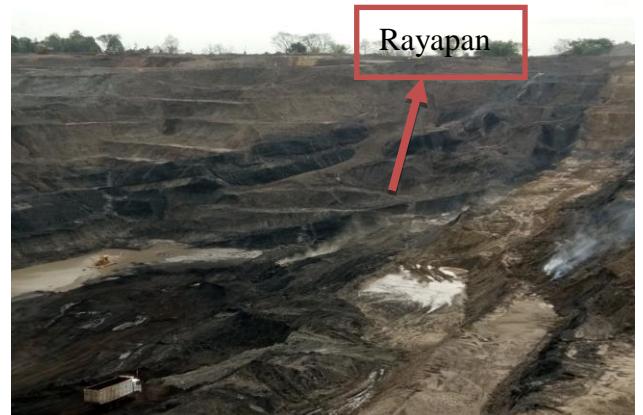
Gambar 3 . Side Wall Timur

3. Nilai faktor keamanan (FK) lereng pada bagian *side wall* timur, keseluruhan *single slope* dan *intermediate slope* berada dalam kondisi aman yaitu $FK>1,25$, sementara itu, *overall slope* berada dalam kondisi kritis dikarenakan nilai faktor keamanan lerengnya yaitu $FK = 1,138$ dan berdasarkan acuan pendekatan nilai faktor keamanan lereng oleh Bowels maka lereng dikategorikan dalam kondisi kritis ($FK = 1,07 - 1,25$).

- b. Sedangkan, untuk *side wall* timur terdapat adanya rayapan pada bagian lereng di *side wall* timur.
5. Agar kondisi lereng bagian *side wall* timur berada dalam kondisi aman (stabil) $FK>1,25$ maka direkomendasikan perbaikan desain geometri lereng pada bagian *side wall* timur, melakukan pembuatan saluran (paritan) air pada permukaan lereng serta melakukan monitoring pada lereng terutama untuk memantau pergerakan pada lereng.

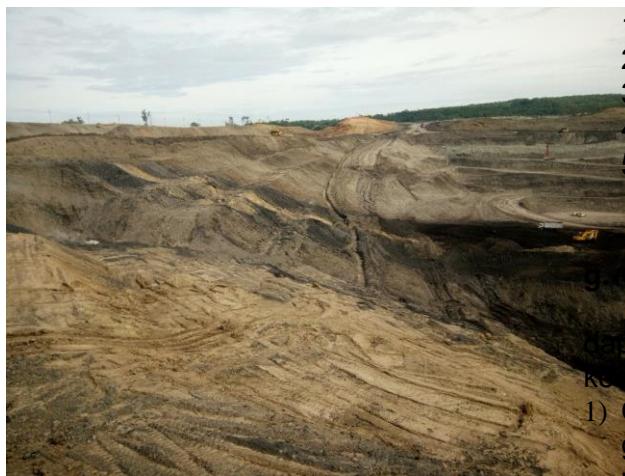
Gambar 4. Side Wall Barat

- a. Dari hasil pengamatan dilapangan, untuk *side wall* barat tidak terdapat adanya pemicu ataupun bagian lereng yang berpotensi terjadinya longsoran.

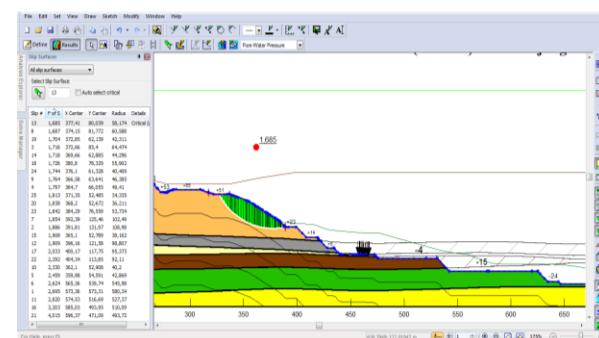
Gambar 7. Nilai Faktor Keamanan Lereng Pada Single Slope Side Wall Barat

2. Nilai faktor keamanan (FK) lereng baik *single slope*, *intermediate slope*, dan *overall slope* pada bagian *side wall* barat berada dalam kondisi aman yaitu $FK>1,25$.
