EVALUASI KESTABILAN LERENG TAMBANG DI PIT TAMBANG AIR LAYA (TAL) BARAT SEKUEN JANUARI 2017 PENAMPANG C-C' PT. BUKIT ASAM (PERSERO) TBK. TANJUNG ENIM, SUMATERA SELATAN

Yoszi Mingsi Anaperta¹

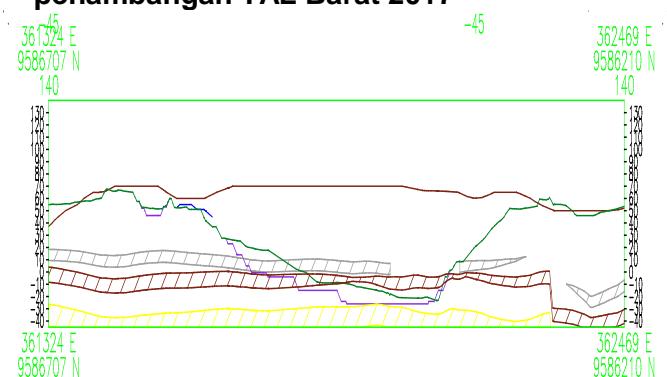
Gambar 2. Peta Penampang C-C'
Sekuen Januari 2017

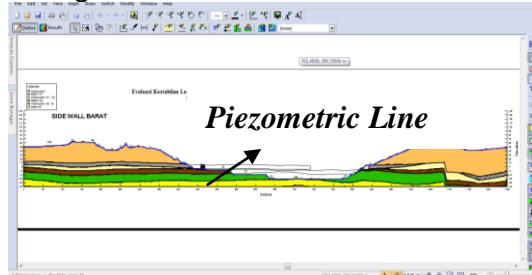
Dengan adanya air tanah pada lereng, maka akan menambah beban pada lereng tersebut sehingga meningkatkan gaya dorong material dan menimbulkan gaya angkat air yang mengurangi kekuatan geser material pada lereng untuk menahan longsoran. Untuk penentuan tinggi muka air tanah di Tambang Air Laya Barat maka diasumsikan bahwasanya kondisi lereng dalam keadaan terburuk yaitu dalam kondisi *fully saturated* sehingga untuk *piezometric line* mengikuti *surface* lereng.

Gambar 6. Piezometric Line Mengikuti Surface Lereng
